Milieuhygiënisch vooronderzoek (water)bodem - fase 1 quickscan

Deelgebied 8: Restopgave Berkenwoudse Driehoek

Natuurontwikkeling Veenweiden Krimpenerwaard
Programmabureau Veenweiden Krimpenerwaard

16 juli 2021

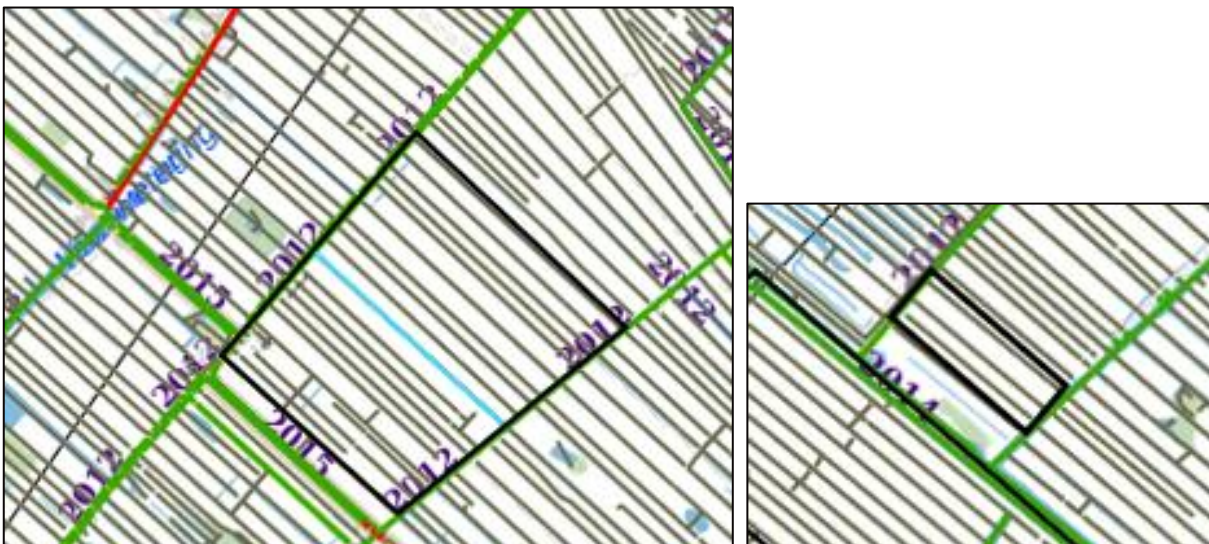
Figuur 16: verspreiden over aangrenzend perceel

HHSK heeft globale kwaliteitsinformatie van de in de het deelgebied gelegen watergangen verschaft. De waterbodem van de hoofdwatgangen aan de randen van het deelgebied is verspreidbaar over aangrenzend perceel (zie figuur 16, groene arcering) en bij toepassingen op landbodem (figuur 17) is de waterbodem aangemerkt als vrij toepasbaar (blauw) en klasse Wonen (groen).
