Milieuhygiënisch vooronderzoek (water)bodem - fase 1 quickscan

Deelgebied 3: Veerstablok

**Natuurontwikkeling Veenweiden Krimpenerwaard
Programmabureau Veenweiden Krimpenerwaard**

16 juli 2021

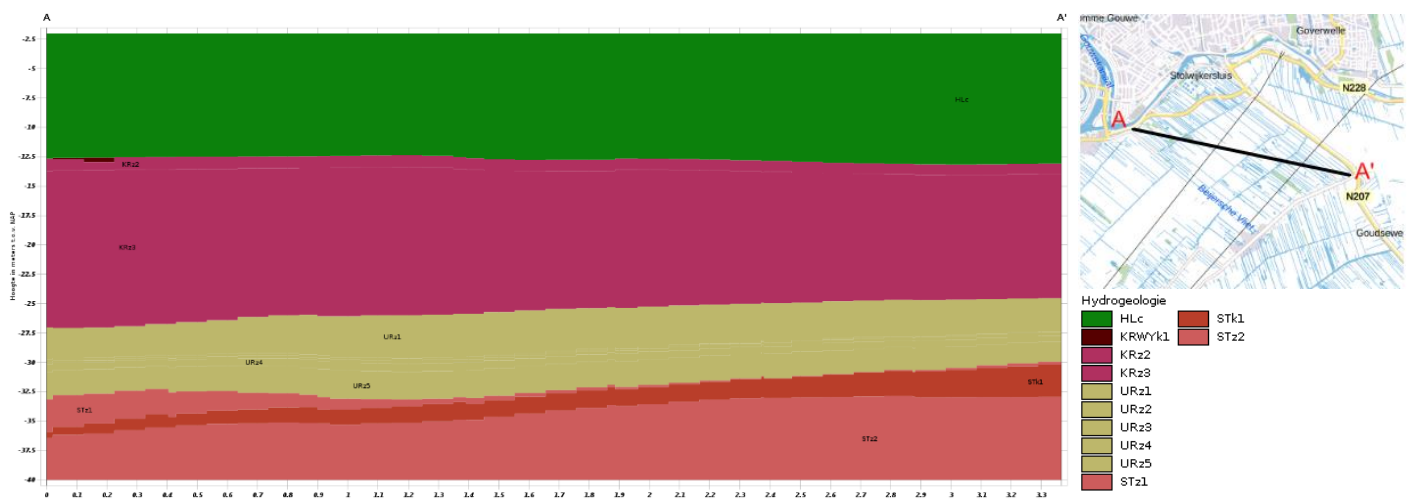
Figuur 13 Verticale doorsnede deelgebied Veerstalblok

Hieruit blijkt dat de bodem ter plaatse van het deelgebied bestaat uit een pakket holocene afzettingen van circa 12 meter dik (groen in figuur hierboven). Dit pakket bestaat aan de oppervlakte vooral uit veen, met een kenmerkende natte en slappe consistentie. Om deze reden is de grond van oudsher ook voornamelijk in gebruik als weidegebied. Er is sprake van bodemdaling, deze bedraagt circa 1 cm per jaar.

Onder deze Holocene afzettingen bevinden zich de Formatie van Kreftenheye en de Formatie van Urk. Beide bestaan uit fluviatiele zandafzettingen, die zijn afgezet in het Midden Pleistoceen tot vroege Holoceen (400.000-10.000 jaar geleden).

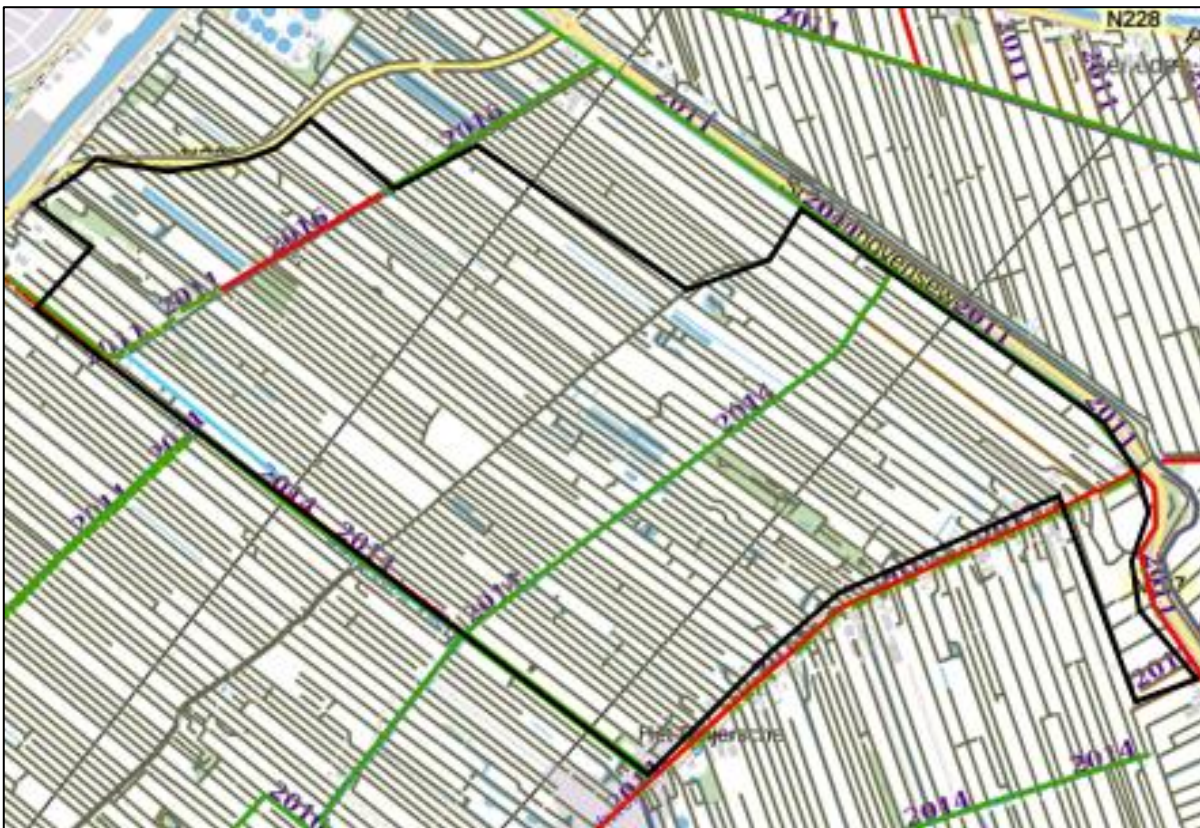
Figuur 16: verspreiden over aangrenzend perceel

HHSK heeft globale kwaliteitsinformatie van de in de het deelgebied gelegen watergangen verschaft. De waterbodem van de meeste hoofwatergangen is verspreidbaar over aangrenzend perceel (zie figuur 16, groene arcering), alleen in het noordwesten en op de grens in het zuiden zijn delen niet verspreidbaar (rood). Bij toepassingen op landbodem (figuur 17) is de waterbodem aangemerkt als vrij toepasbaar (blauwe arcering), klasse Wonen (groen) of klasse industrie (geel). Een deel van een watergang in het noordwesten is niet-toepasbaar (oranje).

- Met betrekking tot de waterbodempkwaliteit kan het zinvol zijn de delen van de watergangen in het noordwesten en zuiden die als niet-verspreidbaar of niet-toepasbaar zijn aangemerkt, nader te onderzoeken, indien hier graafwerkzaamheden plaatsvinden. Voor het grootste deel van het deelgebied zijn er op dit moment geen specifiek verdachte watergangen aan te wijzen. Of hier aanvullend waterbodemonderzoek noodzakelijk is, is afhankelijk van de kwaliteit van in of direct nabij de watergangen aanwezige constructies zoals dammen of beschoeiingen.
