Milieuhygiënisch vooronderzoek (water)bodem - fase 1 quickscan

Deelgebied 9: Restopgave De Nesse

**Natuurontwikkeling Veenweiden Krimpenerwaard
Programmabureau Veenweiden Krimpenerwaard**

16 juli 2021

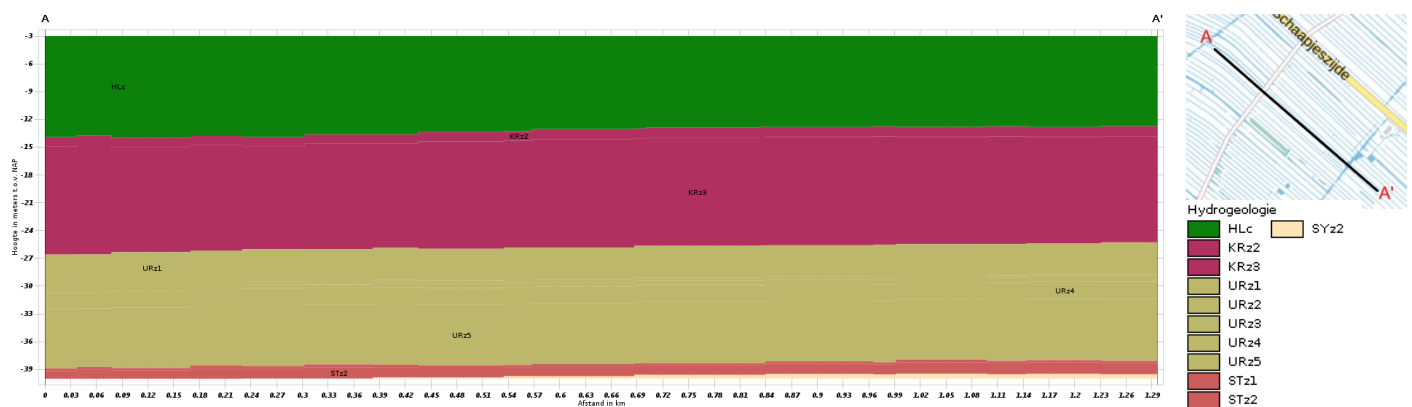
Figuur 12 Verticale doorsnede deelgebied Restopgave De Nesse

Hieruit blijkt dat de bodem ter plaatse van het deelgebied bestaat uit een pakket holocene afzettingen van circa 12 meter dik (groen in figuur hieronder). Dit pakket bestaat aan de oppervlakte vooral uit veen, met een kenmerkende natte en slappe consistentie. Om deze reden is de grond van oudsher ook voornamelijk in gebruik als weidegebied. Er is sprake van bodemdaling, deze bedraagt circa 1 cm per jaar.

Onder deze Holocene afzettingen bevinden zich de Formatie van Kreftenheye en de Formatie van Urk. Beide bestaan uit fluviatiele zandafzettingen, die zijn afgezet in het Midden Pleistoceen tot vroege Holoceen (400.000-10.000 jaar geleden).

Tabel 1 Regionale bodemopbouw

Laag	Diepte	Samenstelling
Deklaag	Circa 2 – 14 m -NAP	Voornamelijk veenpakketten
1 ^e watervoerend pakket	Circa 14 – 26 m -NAP	Matig tot uiterst grove zanden, plaatselijk grindlagen en siltige kleiklagen (Formatie van Kreftenheye)
2 ^e watervoerend pakket	Circa 26 – 39 m -NAP	Matig fijn tot uiterst grove zanden, matig tot sterk grindig (Formatie van Urk)

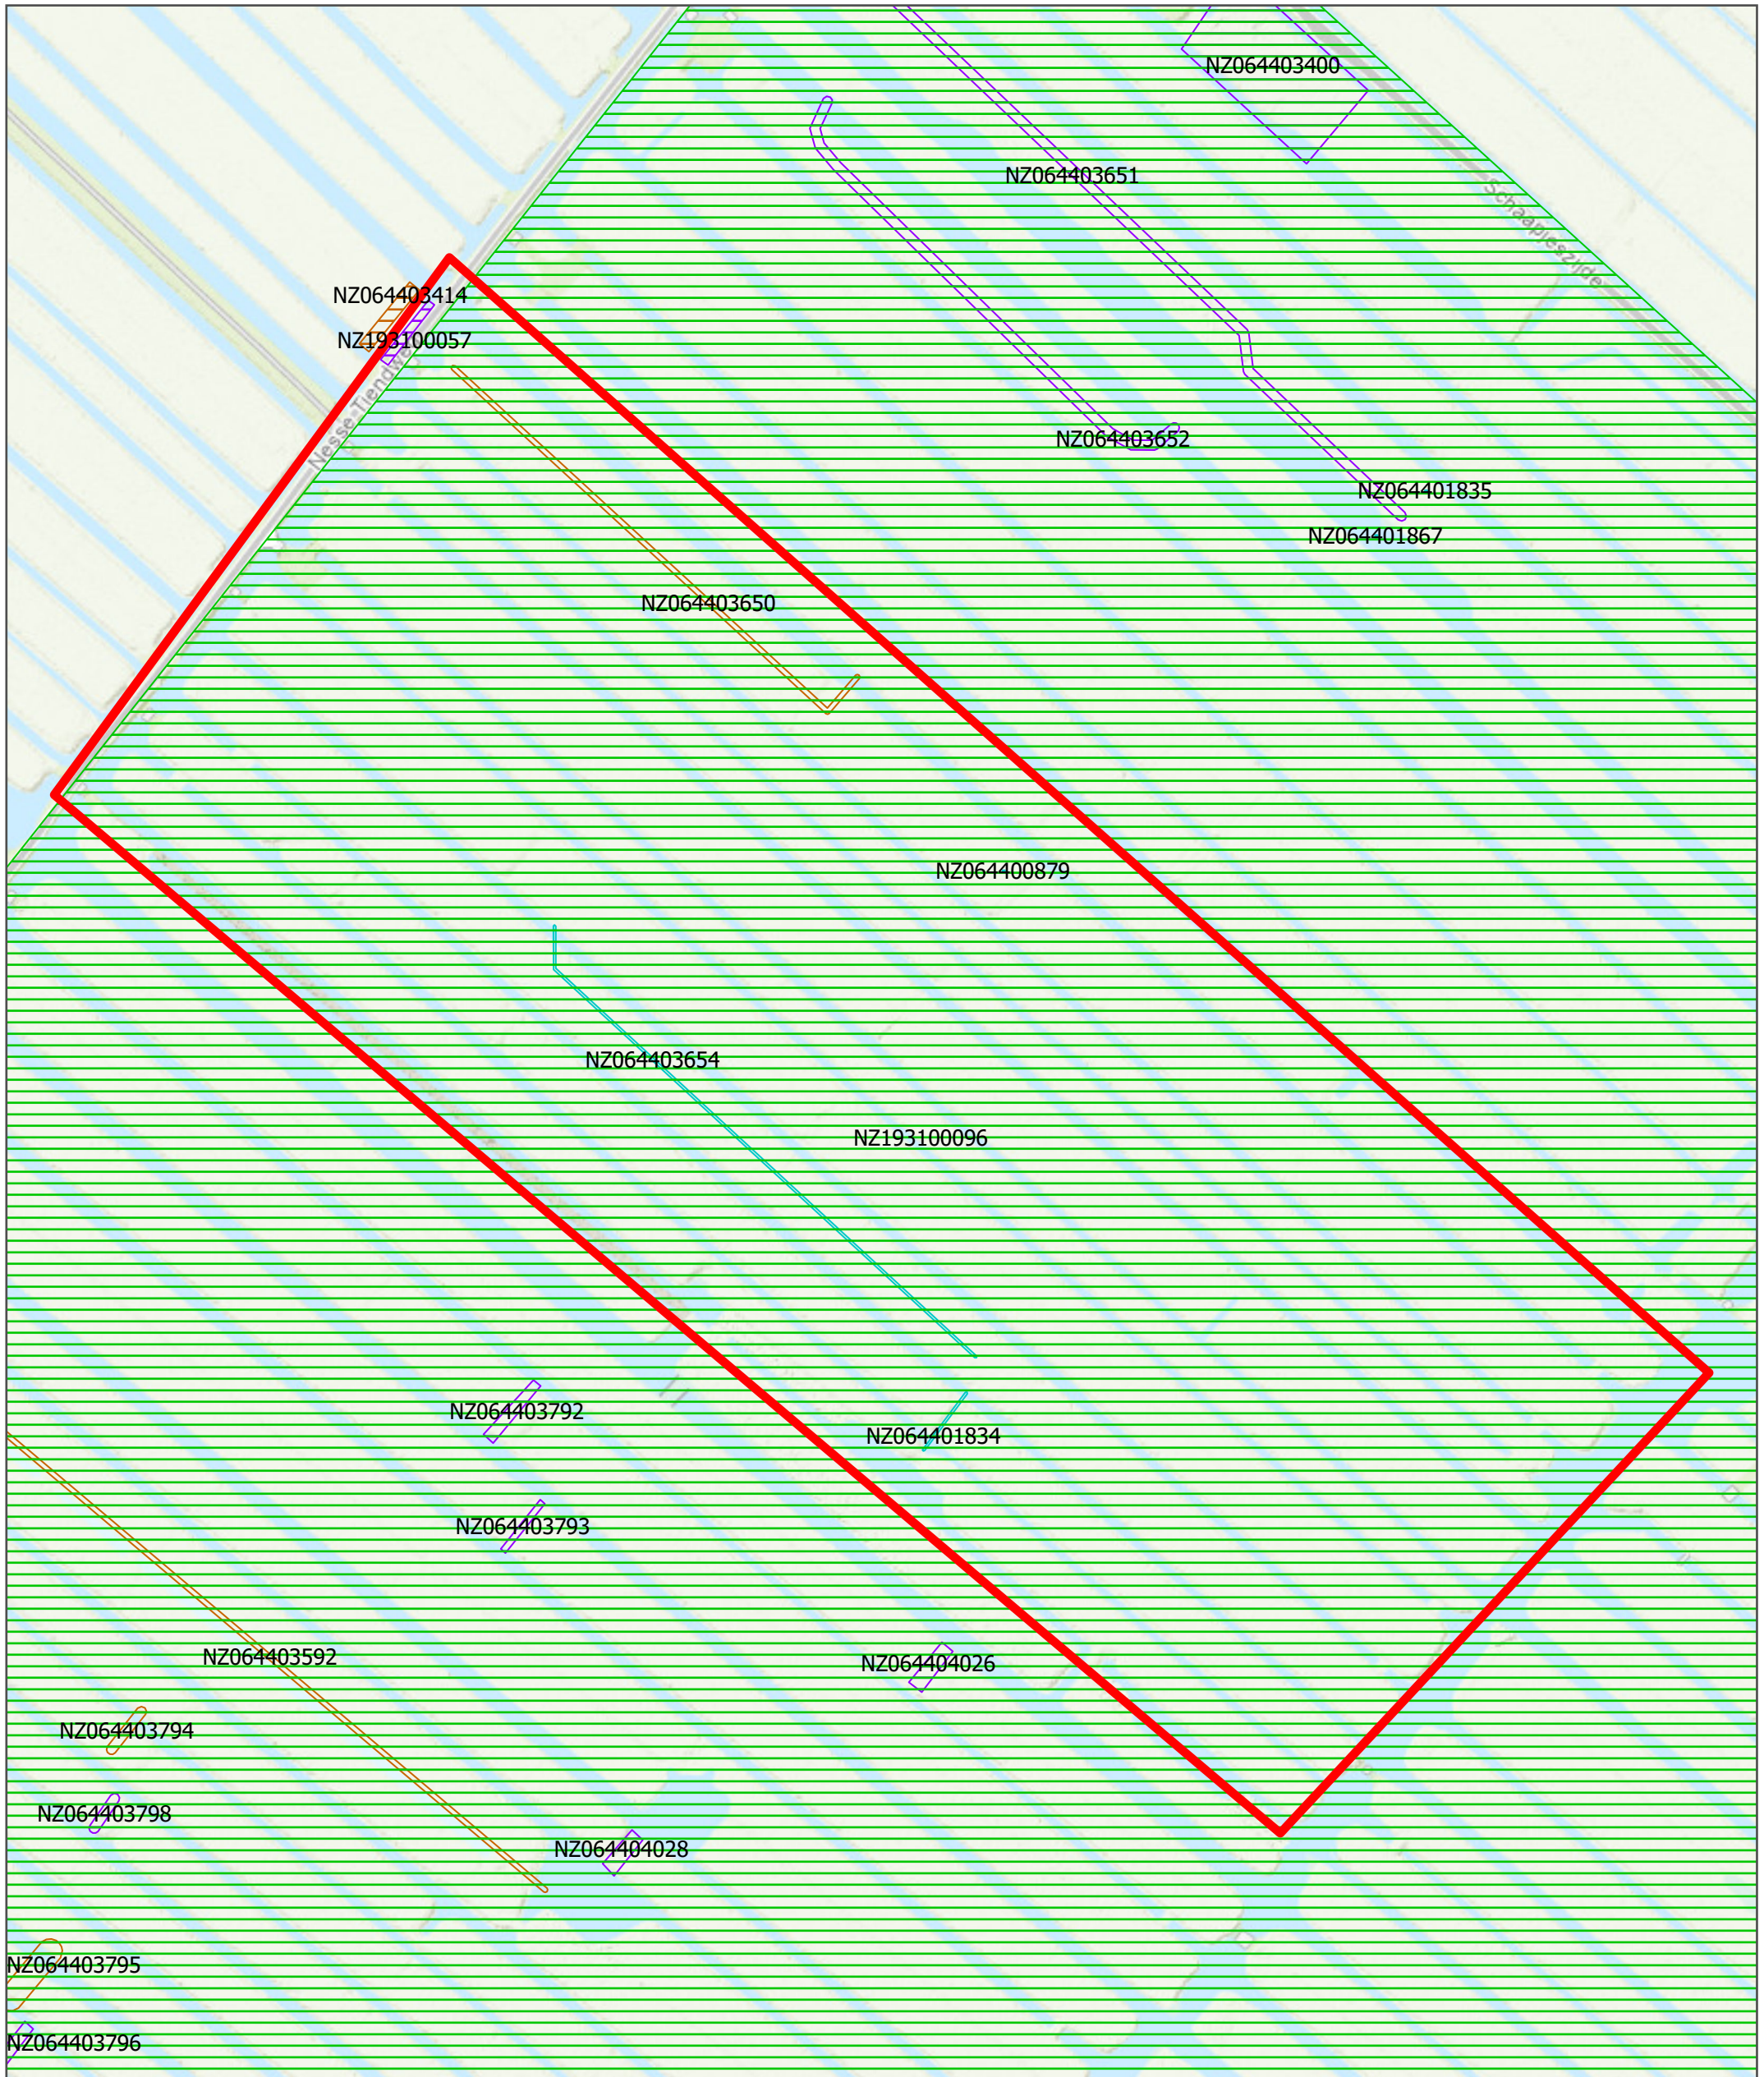
BODEMLOKETRESTOPGAVE DE NESSE

Voor deelgebied 9 Restopgave De Nesse zijn vanuit het BIS diverse verdachte locaties bekend met UBI-klasse 5 of hoger. Dit betreffen dempingen met name met baggerspecie, demping met puin en/of bouw- en sloopafval en erfverhardingen met puin en/of bouw- en sloopafval of slakken. Ook is een aantal brandstoftanks geregistreerd. Deze verdachte locaties zijn weergegeven op de kaart en de bijbehorende tabel in bijlage A.

Dit betreft alle geregistreerde bodemverontreinigingen bij de ODMH. Voor deelgebied 9 Restopgave De Nesse zijn zes verontreinigingscontouren geregistreerd. Deze zijn weergegeven op de kaart en de bijbehorende tabel in bijlage A.

Deze kaart bevat alle bekende slootdempingen die bekend zijn bij ODMH. Deze dempingen hebben een grote mate van overlap met de verdachte activiteiten zoals hiervoor omschreven en zijn weergegeven op de kaart en de bijbehorende tabel in bijlage A.

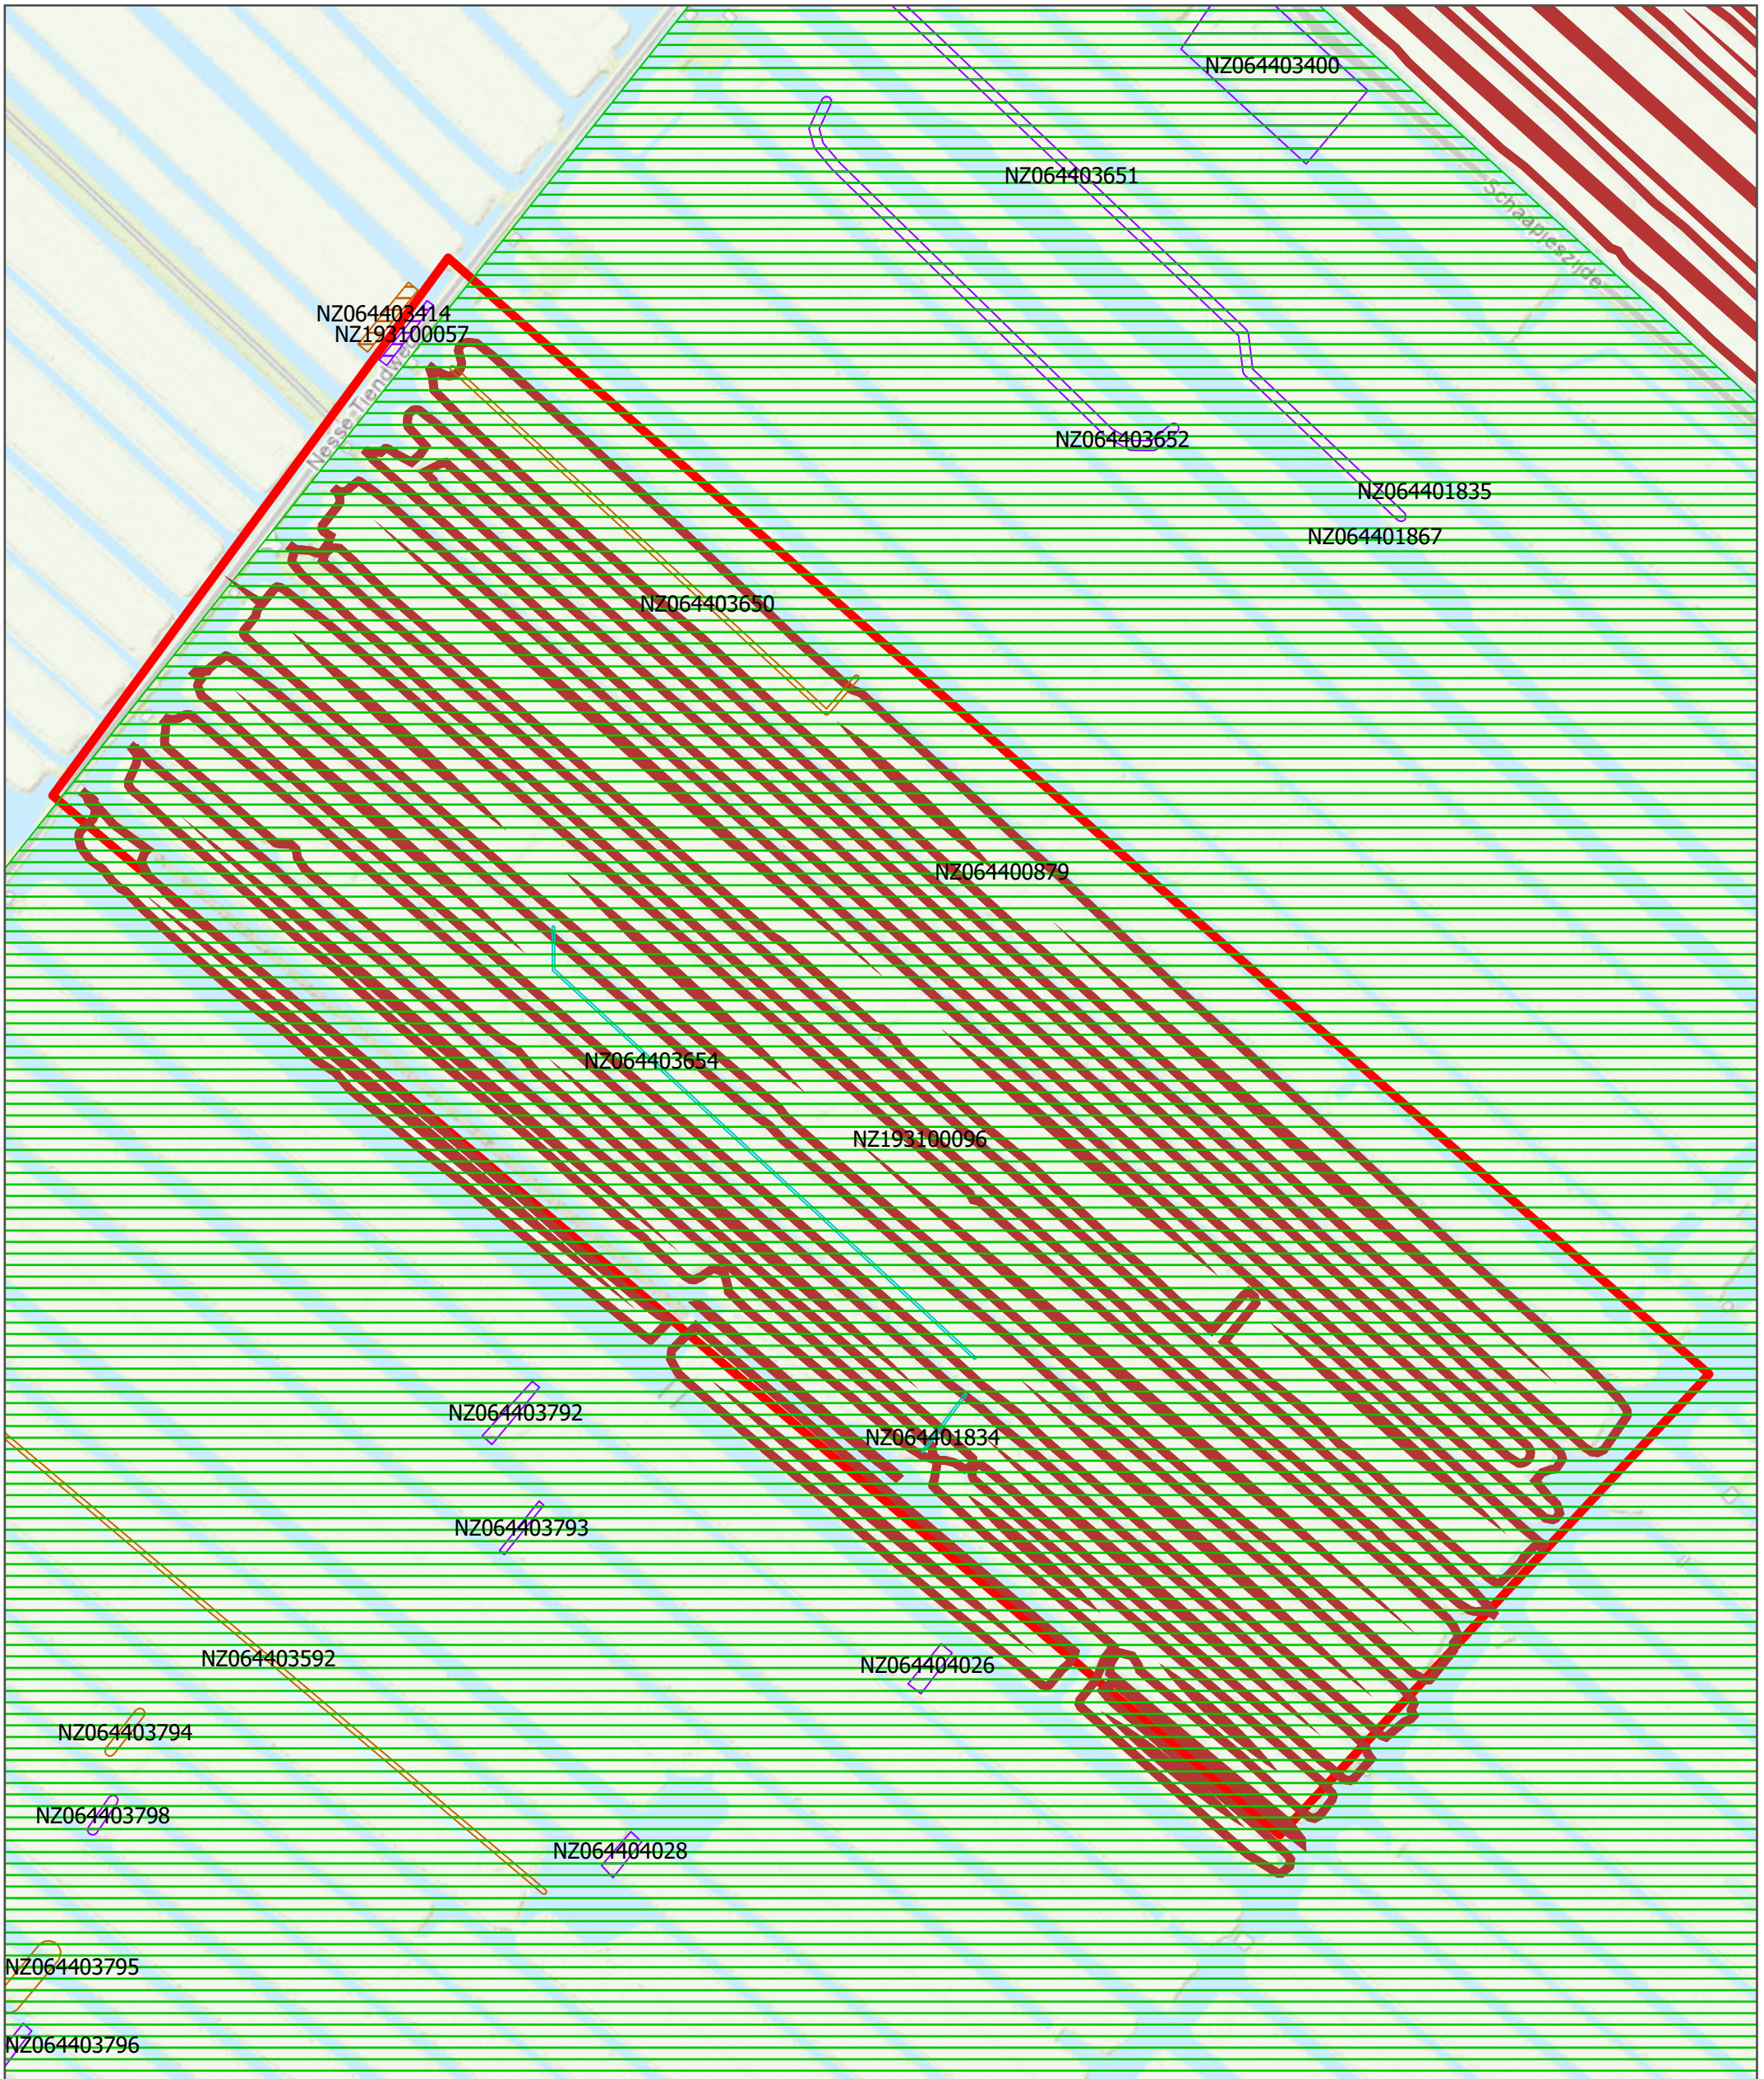
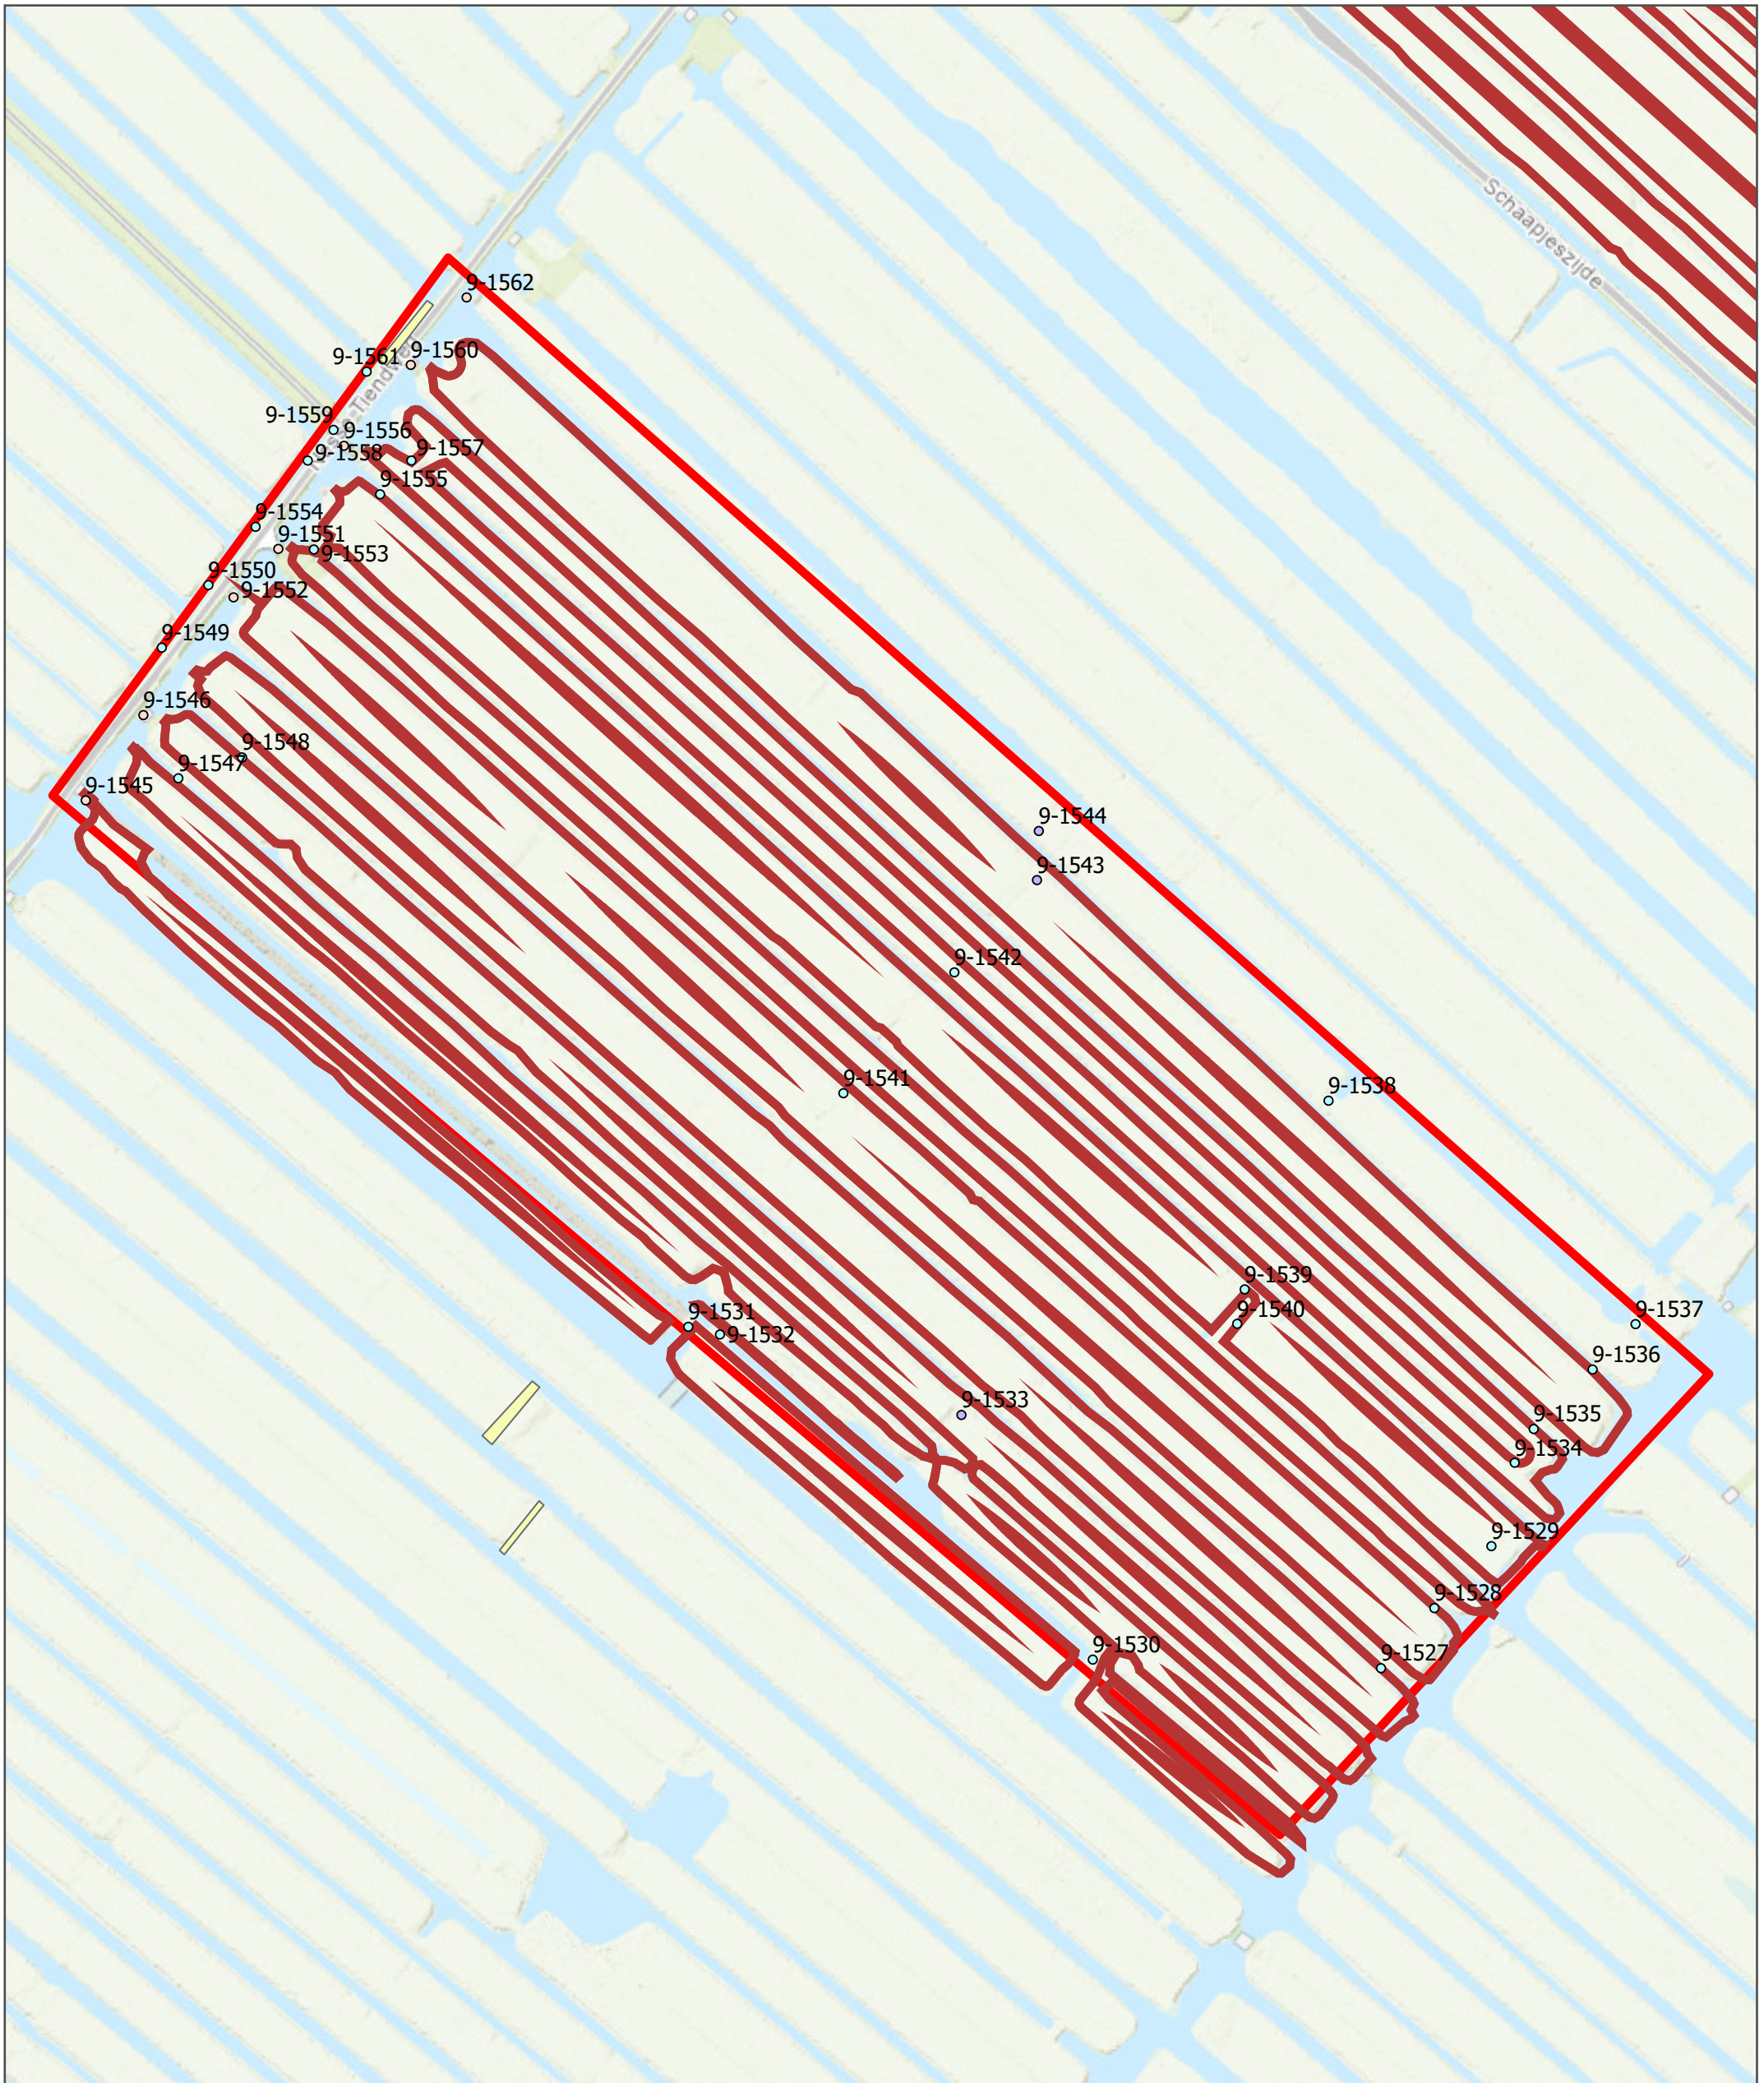
In bijlage D zijn twee kaarten opgenomen, waarbij het voorlopige inrichtingsplan (60% VO) over het resultaat van respectievelijk de bodeminformatie van ODHM en de luchtfotoanalyse is gelegd. Het VO 60% is opgesteld aan de hand van het inrichtingsplan. In het VO 60% is aangegeven waar het voornemen bestaat maaiveld af te plagen en poelen te graven. Binnen dit deelgebied zijn vooralsnog geen graafwerkzaamheden voorzien. Mocht dit in een later stadium toch het geval zijn, dan is het advies is om de verdachte activiteiten zoveel mogelijk te mijden in het ontwerp.
